**COMUNE
di
REALMONTE**

PIANO COMUNALE DI PROTEZIONE CIVILE

CAPITOLO 4

***Analisi dei rischi geomorfologico
e idraulico***

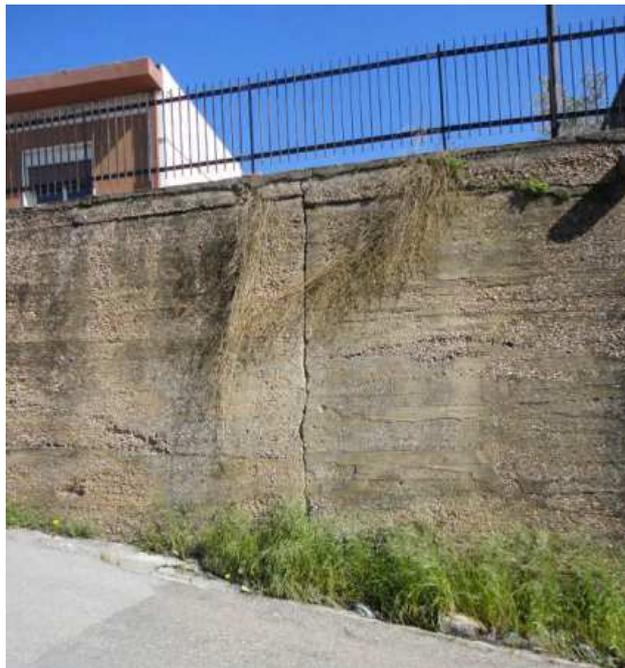
La porzione di versante esaminata è già interessata da un'area individuata a dissesto nel vigente P.A.I. con il codice 066-1RL-001 e descritta come soggetta a manifestazioni gravitative superficiali attive.

La copertura antropica del pendio non permette di riconoscere evidenze morfologiche dello stato di dissesto, indicato invece da sistemi fessurativi distribuiti in misura e incidenza irregolare sulla viabilità e in diversi fabbricati.

Fig. 4.2.6: Dissesto 066-1RL-001: lesione del muro di sostegno del cortile della Guardia Medica

Considerato l'ampliamento dell'area di dissesto e le conseguenze sulle strutture antropiche, tenuto conto anche degli aspetti relativi ai potenziali spessori coinvolti, in assenza di informazioni specifiche di natura geologica e geotecnica ma in presenza di elementi riconducibili ad una condizione di dissesto in atto, si è previsto l'aggiornamento del dissesto 066-1RL-001 estendendo quindi la superficie e riclassificandolo come "movimento di tipo complesso (T2)".

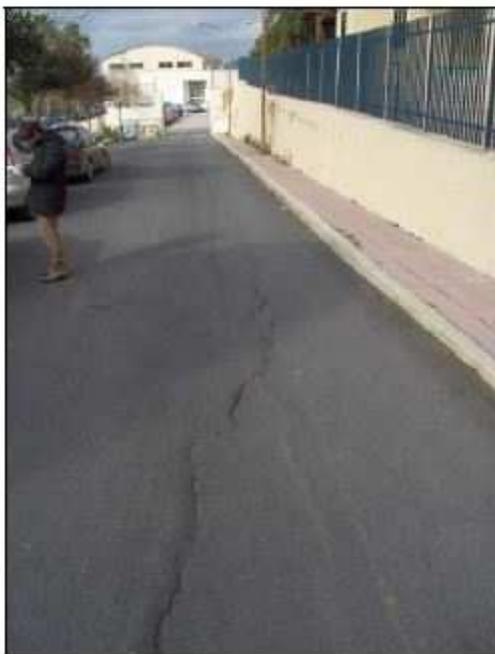
Nel dettaglio il settore Sud-Occidentale del centro abitato, in cui insistono alcuni edifici scolastici, manifesta segni di dissesto che determinano conseguenze sia sui manufatti superficiali (con deformazioni e fessurazioni della sede stradale di accesso agli edifici scolastici), sia nei muri di contenimento, a tergo degli stessi.

Inoltre, all'interno del piano semicantinato della scuola elementare si riscontra una circolazione idrica (venute d'acqua) di cui non si aveva precedente notizia.

La tipologia e l'estensione del dissesto (identificato come 066-1RL-002) hanno determinato una condizione di pericolosità elevata (P3) che, combinata con l'importanza degli elementi vulnerabili coinvolti, suscita un grado di rischio di tipo elevato (R4).

*Fig. 4.2.7: Dissesto 066-1RL-002 (Rischio “R4”).
Lesioni del manto stradale nell'area di accesso agli edifici scolastici*

- 3) *“Lavori di consolidamento della zona sud-ovest del centro abitato, in corrispondenza della scuola elementare e dell'asilo comunale (Dissesto 066-1RL-002 del PAI Sicilia)”*, mediante la realizzazione di palificata costituita da due file di pali in c.a. del diametro di 600 mm. collegati superiormente da un cordolo in c.a. al quale è stato ancorato, mediante chiodatura, un muro esistente a valle della palestra e del piazzale della Scuola Elementare – Intervento eseguito dal Comune di Realmonte a seguito di finanziamento concesso dall'Assessorato Regionale Territorio ed Ambiente (DD.DD.GG. nn. 262 del 19.04.2011 e 657 del 21.11.2012). Inoltre, si è provveduto alla regimentazione delle acque meteoriche, incanalandole in apposite condotte che confluiscono nel sottostante fosso di guardia.

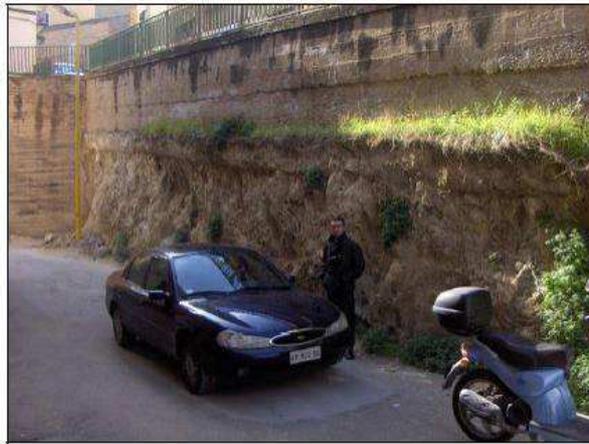
Un altro dissesto, all'interno dell'abitato, in grado di determinare una condizione di rischio molto elevato (R4) è il fenomeno di crollo che interessa la Via Padova, in corrispondenza di una scarpata di trubi, fortemente fratturati e soggetta a distacchi di piccoli blocchi ($V < 1$ mc.).

Questo dissesto, codificato come 066-1RL-004, è caratterizzato dal fatto che l'orlo della scarpata è sede di un muro di contenimento la cui fondazione è completamente a nudo.

Una rapida ed improvvisa evoluzione del dissesto potrebbe coinvolgere anche questa struttura, con la conseguente possibile interazione con il tessuto antropico circostante.

La pericolosità suscitata da questo dissesto è di tipo elevato (P3).

Fig. 4.2.8: Dissesto 066-1RL-004 (Rischio "R4"): scarpata soggetta a dissesto (prima dell'intervento)

Si segnala, anche in questo caso, che nel 2010 si è provveduto ad eseguire un intervento, dalla parte più alta fino a circa metà della scarpata, per circa 16 ml., che ha comportato la demolizione e rimozione di una parte del vecchio muro di contenimento e la ricostruzione di un nuovo muro in c.a.

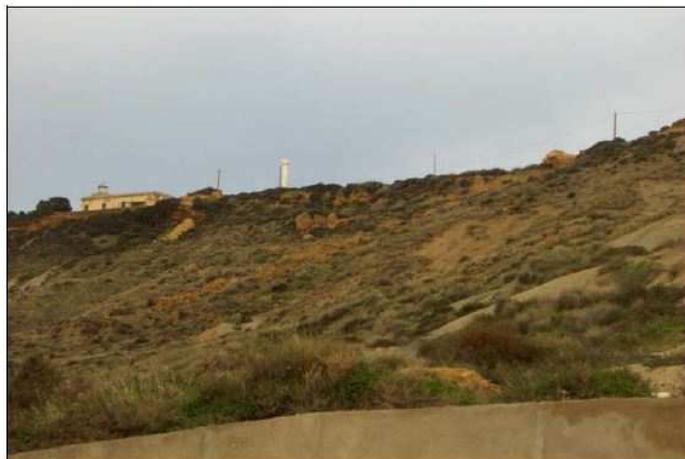
Fra i casi più importanti occorre citare lo stato di dissesto che interessa il promontorio di Capo Rossello, lungo i cui versanti sono stati perimetrati diversi fenomeni franosi, fra i quali i crolli 066-1RL-009, 066-1RL-011 e 066-1RL-015 che mettono a rischio molto elevato (R4) rispettivamente le strutture attuali del Faro Rossello e i resti archeologici del faro romano.

Fig. 4.2.9: Dissesto 066-1RL-009: veduta dello stato di dissesto del settore orientale del promontorio di Capo Rossello.

Nei primi anni '80 si è provveduto all'eliminazione di alcune porzioni di roccia tufacea, mediante cariche esplosive, ed alla realizzazione di una barriera frangiflutti emersa che ha provocato l'insabbiamento della tratto di mare sottostante il Faro, eliminandone lo scalzamento da parte del moto ondoso (dissesto 066-1RL-011).

Nel 2012, è stata collocata una rete paramassi, con un intervento dell'Ufficio del Genio Civile di Agrigento (dissesto 066-1RL-015).

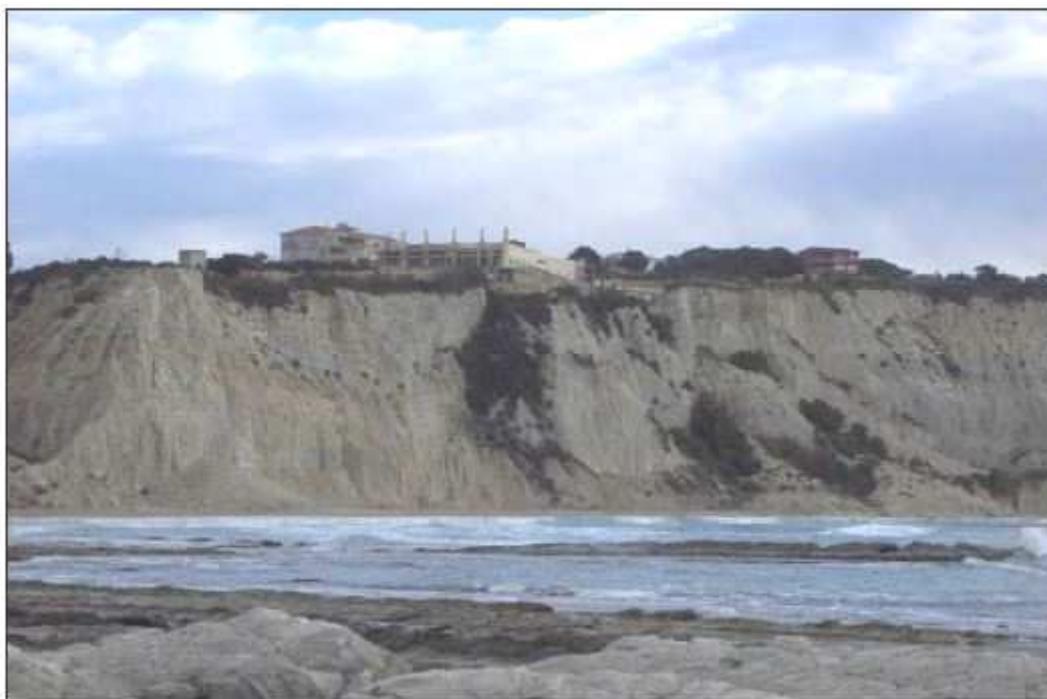
Il dissesto da crollo 066 1RL-012 interessa gran parte della falesia di trubi di "Punta Maiata" (Scala dei Turchi), che caratterizza tutta la fascia costiera ad Est del territorio comunale.

Si ribadisce che nella zona si sono sempre verificate delle frane, tant'è che gran parte della Regia Trazzera "Guardia" oggi risulta crollata.

Fig. 4.2.10: Dissesto 066-1RL-012: veduta parziale della falesia di trubi di "Scala dei Turchi", esposta a crolli.

Nel 2009, nella zona antistante una parte della "Scala dei Turchi", sono state realizzate delle barriere rocciose soffolte che hanno prodotto una mitigazione dello scalzamento al piede della falesia ed un allargamento della spiaggia.

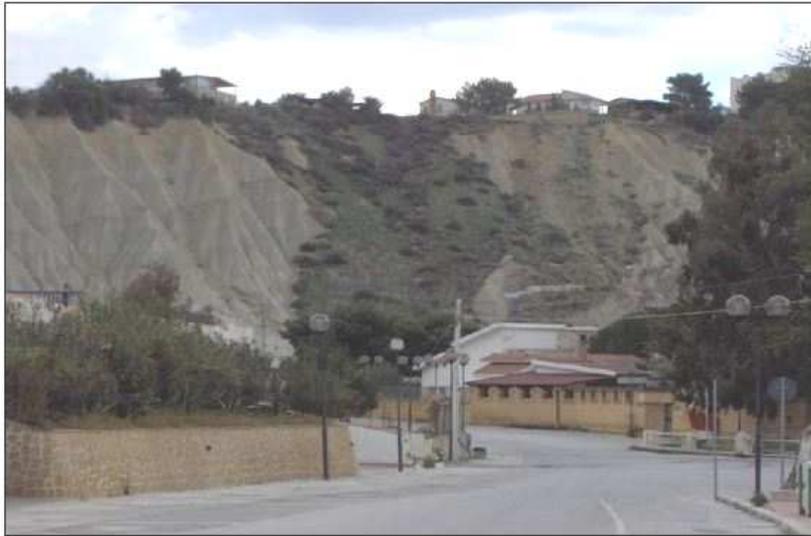
Nella frazione balneare di Lido Rossello, ubicata a SW del centro abitato, sono stati rilevati fenomeni erosivi che interessano i versanti a valle dei quali sorge il centro abitato ma non sono state riscontrate condizioni di dissesto direttamente interagenti con le strutture antropiche, ad eccezione di casi di poco rilievo.

Fig. 4.2.11: Dissesto 066-1RL-016: veduta dello stato di erosione dei versanti a monte di Lido Rossello

E' da riferire la realizzazione, nel 2009, di una barriera rocciosa soffolta, posizionata a circa 160 ml. dalla battigia di Lido Rossello, ha prodotto evidenti ed immediati risultati di ripascimento ed allargamento della spiaggia.

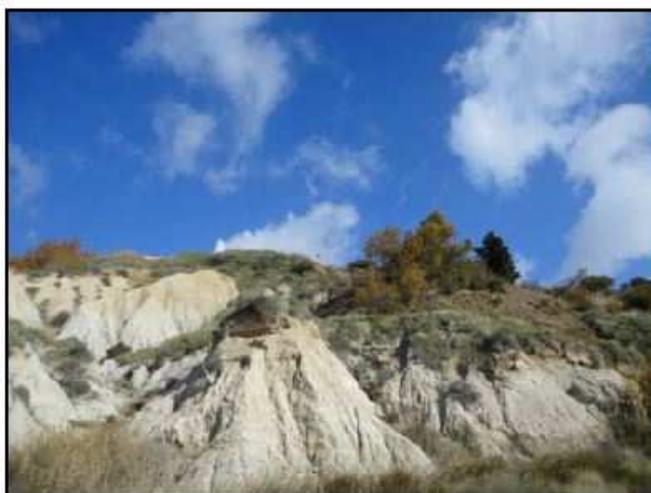
Nel P.A.I. del 2006, in corrispondenza di un versante prevalentemente marnoso, con intercalazioni calcaree alternati ad argille marnose, a monte delle quali si rileva la presenza di un terrazzo marino, è presente un fenomeno di erosione attiva causato con molta probabilità da infiltrazione di acque meteoriche che determinano circolazione idrica superficiale, identificato con il codice 066-1RL-013, ricadente nella sezione della Cartografia Tecnica Regionale (C.T.R.) n. 636100, ad Est della “Scala dei Turchi” (Punta Majata).

All'interno della vasta area interessata da processi di erosione accelerata di codice 066-1RL-013, successivamente, in corrispondenza dell'area di monte e in contiguità verso valle della S.P. 68, sono stati individuati dei movimenti franosi che, in corrispondenza del ciglio di quest'ultima strada, hanno creato una nicchia tipica da fenomeni di scorrimento mentre nella porzione di valle si è verificata la propagazione del corpo di frana che, con una dinamica di colamento, si è spinta sino alle pendici prossime al litorale, accavallandosi ad un altro corpo di frana complessa rilevabile dalla spiaggia.

Fig. 4.2.12: Dissesto 066-1RL-013: veduta del piede della frana

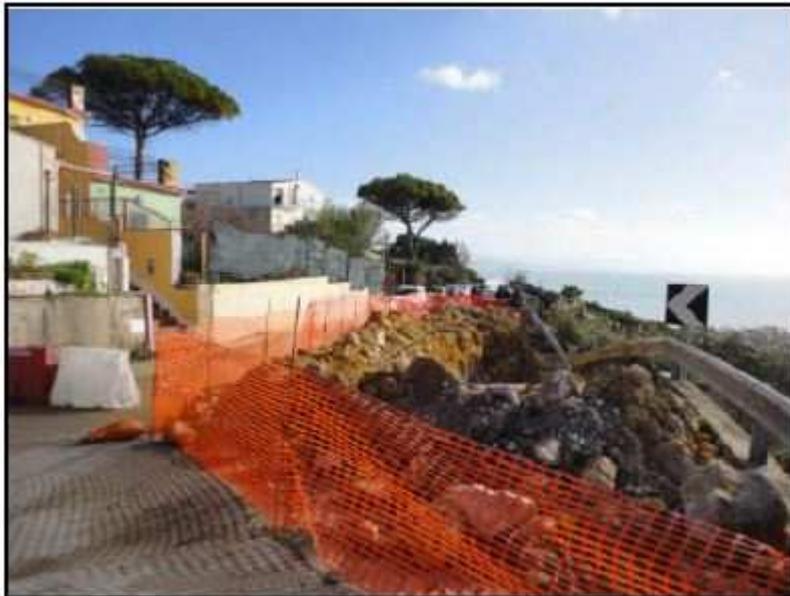
Fig. 4.2.13: Dissesto 066-1RL-013 aggiornato: veduta della nicchia di frana

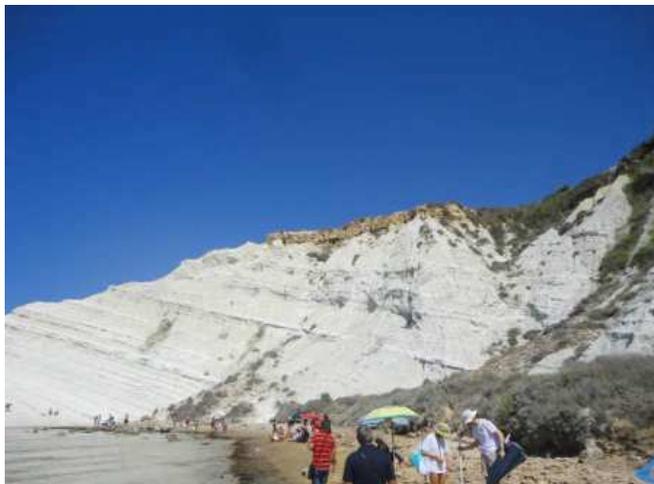
Il settore meridionale di “Punta Majata” è caratterizzato da una forte consistenza lapidea e presenta chiaramente, a monte, il bordo cementato del terrazzo marino.

Fig. 4.2.14: Dissesto 066-1RL-051: veduta del promontorio di Punta Majata

Questo settore, poggiante su substrato calcareo-marnoso fortemente fratturato, appare chiaramente esposto a fenomeni di crollo anche con blocchi di volume maggiore di 1 mc. che, pertanto, danno luogo a una situazione di massima magnitudo (M4).

In data 16 dicembre 2017 si è verificato un crollo di una piccola porzione del bordo cementato (a seguito del cedimento del substrato calcareo-marnoso). Ciò ha comportato, in via cautelativa, la chiusura all’accesso (sia via spiaggia che via mare) a Punta Majata.

Per il consolidamento e la messa in sicurezza del costone è stata sottoscritta una convenzione tra il Comune di Realmonte e il Dipartimento Regionale di Protezione Civile.

Il progetto, redatto dal personale del Servizio S.10 di Agrigento è stato già redatto ed è in fase di approvazione.

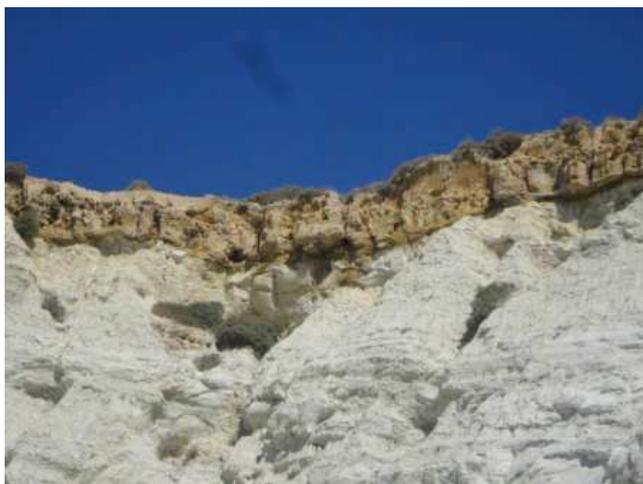
Fig. 4.2.15: Dettaglio della fratturazione delle calcareniti esposte ai crolli

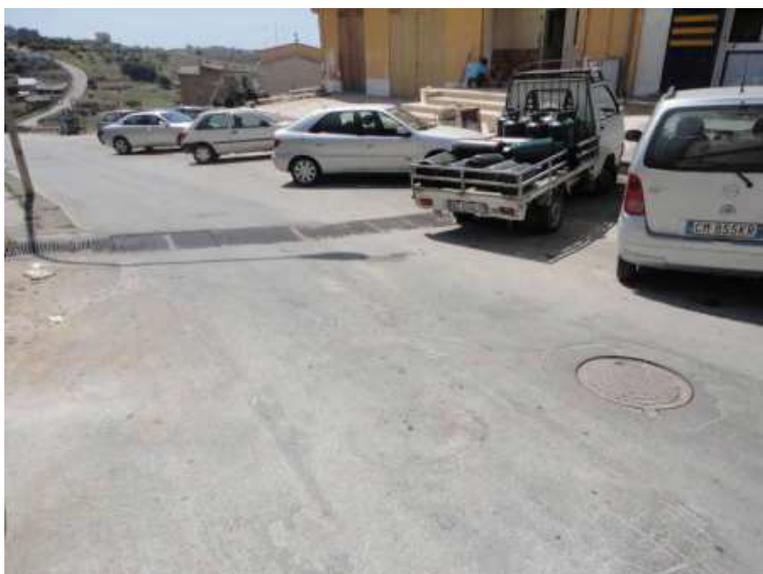
Lungo la Via Largo Parpaglione si osservano degli abbassamenti localizzati della sede stradale, adiacente alla quale insistono dei fabbricati del centro abitato. I diversi sopralluoghi effettuati, confermano la presenza di una evoluzione in corso che può degenerare in sprofondamenti localizzati.

La Via Largo Parpaglione è stata realizzata, nel passato, a copertura di una linea di impluvio naturale che adduceva i deflussi superficiali al Vallone Parpaglione. Pertanto, l'abbassamento della sede stradale potrebbe essere messo in relazione a deflussi idrici superficiali.

Tale dissesto ha una estensione di 600 mq. circa, con una estensione conseguente pari a 1.342 mq circa. Ad esso è associata una magnitudo "M3".

Si riferisce che sono state eseguite, nel recente passato, degli interventi di riparazione di perdite idriche e/o fognarie da parte dell'Ente gestore delle reti. Non è da escludere l'ipotesi che dette perdite potrebbero aver contribuito a generare gli abbassamenti di che trattasi.

Fig. 4.2.16: Dissesto 066-1RL-043: veduta dello stato di dissesto della sede di Largo Parpaglione

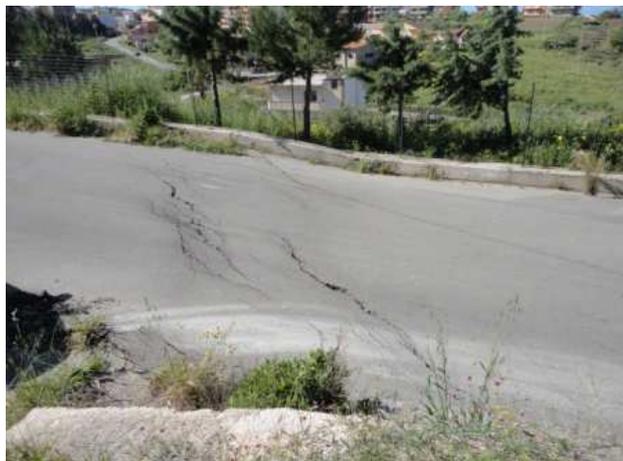
Il Cimitero, presente a ridosso della Via Circonvallazione (ex S.S. 115), è già interessato da un'area individuata con dissesto nel vigente P.A.I. (codice 066-1RL-003) e descritta come "soggetta a manifestazioni gravitative superficiali attive".

Si è potuto osservare l'attivazione di un fenomeno di scorrimento che interessa la porzione marginale SW del Cimitero (cimitero nuovo) e parte della sede viaria a valle, derivante da una evoluzione dello stato di dissesto preesistente, che si è ulteriormente aggravato.

Fig. 4.2.17: Dissesto 066-1RL-049: veduta della sede viaria interessata da lesioni trasversali

Recentemente (2016/2017) è stato eseguito un primo intervento di consolidamento, da parte dell'Ufficio del Genio Civile di Agrigento, al fine di eliminare il pericolo di crollo del muro di contenimento e di delimitazione dell'area cimiteriale, ai sensi dell'art. 163 del Decreto Legislativo n. 50/2016 (somma urgenza), per l'importo complessivo di €. 286.625,00 (€. 200.000,00 per lavori ed €. 86.625,00 per somma disposizione dell'Amministrazione).

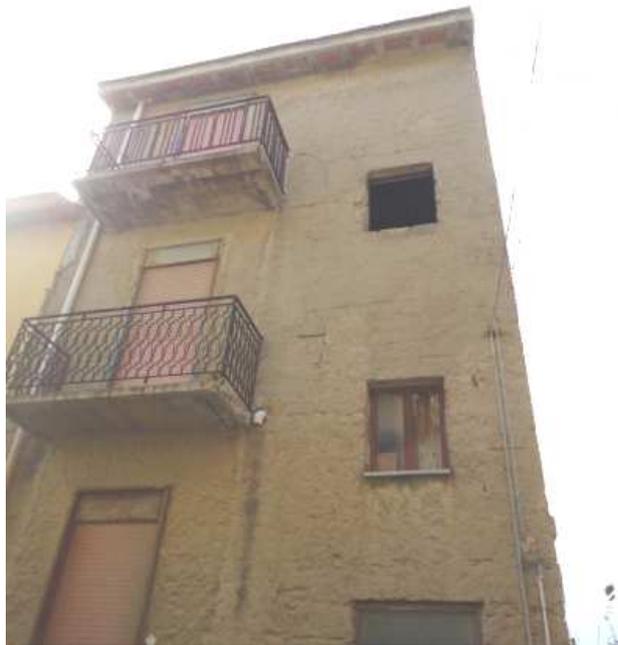
Nella porzione di versante di questo codice di dissesto, la copertura antropica del pendio non permette di riconoscere evidenze morfologiche dello stato di dissesto, indicato invece da sistemi fessurativi distribuiti in misura irregolare sulla viabilità e alcuni fabbricati.

Il versante risulta esposto verso Sud, con una modesta acclività e, nella porzione sommitale, è interessato dal settore marginale dell'abitato.

In assenza di informazioni specifiche di natura geologica e geotecnica, ma in presenza di elementi riconducibili ad una condizione di dissesto in atto, si è introdotto il dissesto 066-1RL-048 classificandolo come "movimento di tipo complesso", di tipologia "T2", con estensione inferiore a 10.000 mq., che genera una magnitudo "2".

Fig. 4.2.18: Dissesto 066-1RL-048: veduta dell'edificio fessurato lungo la Via Palermo

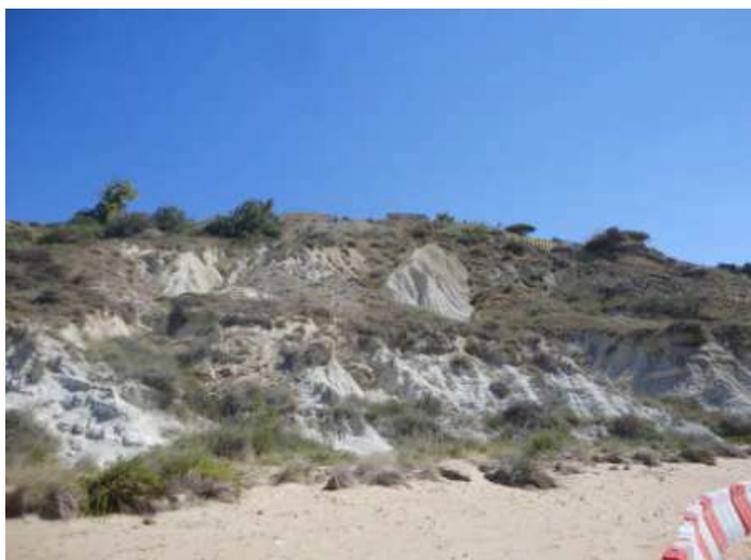
I crolli, attivi, identificati con il codice 066-1RL-052, interessano porzioni di roccia inferiori a 1 mc. e, pertanto, determinano la presenza di una magnitudo "M3".

Il versante in questione ha una connotazione litologica variabile procedendo da Est verso Ovest, in direzione di Punta Majata. Il settore orientale, infatti, maggiormente esteso, è caratterizzato da affioramenti di argille e argille marnose che, nella porzione sommitale, sono sovrastate da uno spessore poco rilevante di depositi sabbioso-arenitici del terrazzo marino, il cui orlo appare mascherato e non visibile in affioramento. Alla base si riconoscono affioramenti di calcari marnosi bianchi, stratificati (Trubi), che si rivengono anche emergenti dai depositi di spiaggia e dal fondale marino.

Fig. 4.2.19: Dissesto 066-1RL-052: veduta panoramica del settore orientale del versante

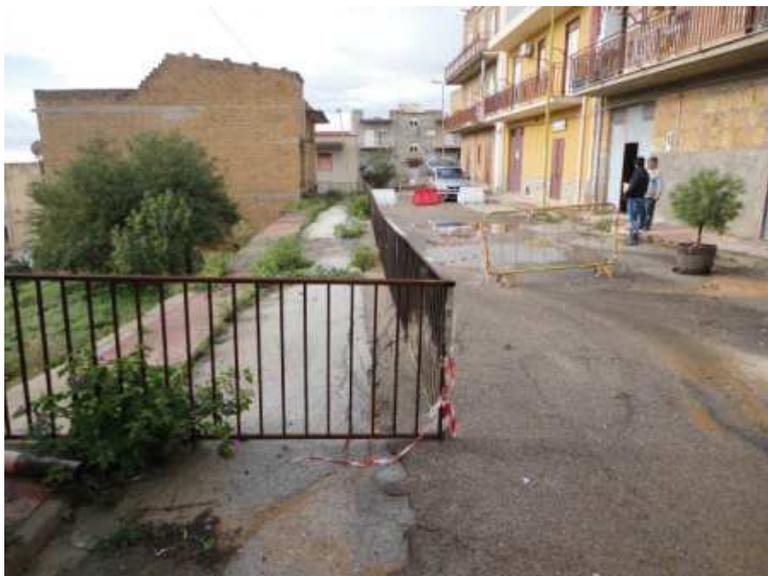
Luogo il piano viario della Via Marche, nella porzione di monte, sono stati notati distacchi del marciapiede dai muri dei fabbricati che, comunque, al momento non appaiono interessati da quadri fessurativi ad eccezione di una discontinuità manifesta lungo il giunto di contatto fra gli edifici ai nn. civici 10 e 14.

Fig. 4.2.20: Dissesto 066-1RL-053: veduta dell'area di Via Marche

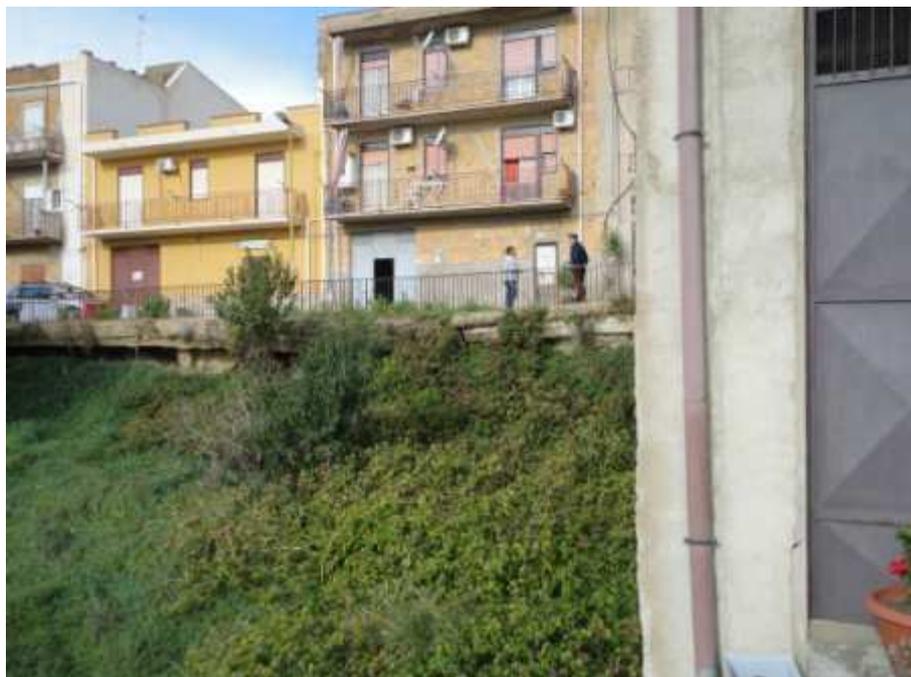
Al piede del lato di valle della sede stradale, laddove il fenomeno risulta particolarmente accentuato, si osserva un fenomeno di dilavamento del sottofondo stradale che appare costituito da materiali prevalentemente sabbiosi, presumibilmente riportati sotto la sede viaria.

Fig. 4.2.21: Dissesto 066-1RL-53: il dilavamento sotto la sede stradale deformata
